Краш-тест Renault Clio III состоялся в 2005 году. Компания изначально стремилась создать автомобиль, удовлетворявший строгим требованиям 5 звезд EuroNCAP. Намеченный результат достигнут!

Графические иллюстрации краш-теста Renault Clio третьего поколения.

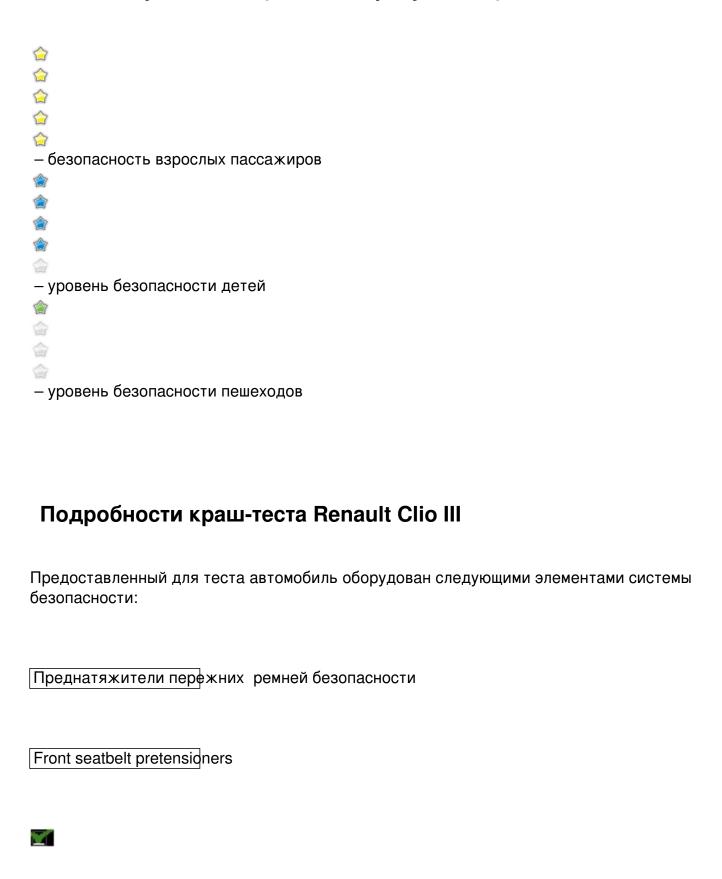
Без подробностей (итоговые результаты):
