Краш-тест Renault Clio III состоялся в 2005 году. Компания изначально стремилась создать автомобиль, удовлетворявший строгим требованиям 5 звезд EuroNCAP. Намеченный результат достигнут!

## Подробности краш-теста Renault Clio III

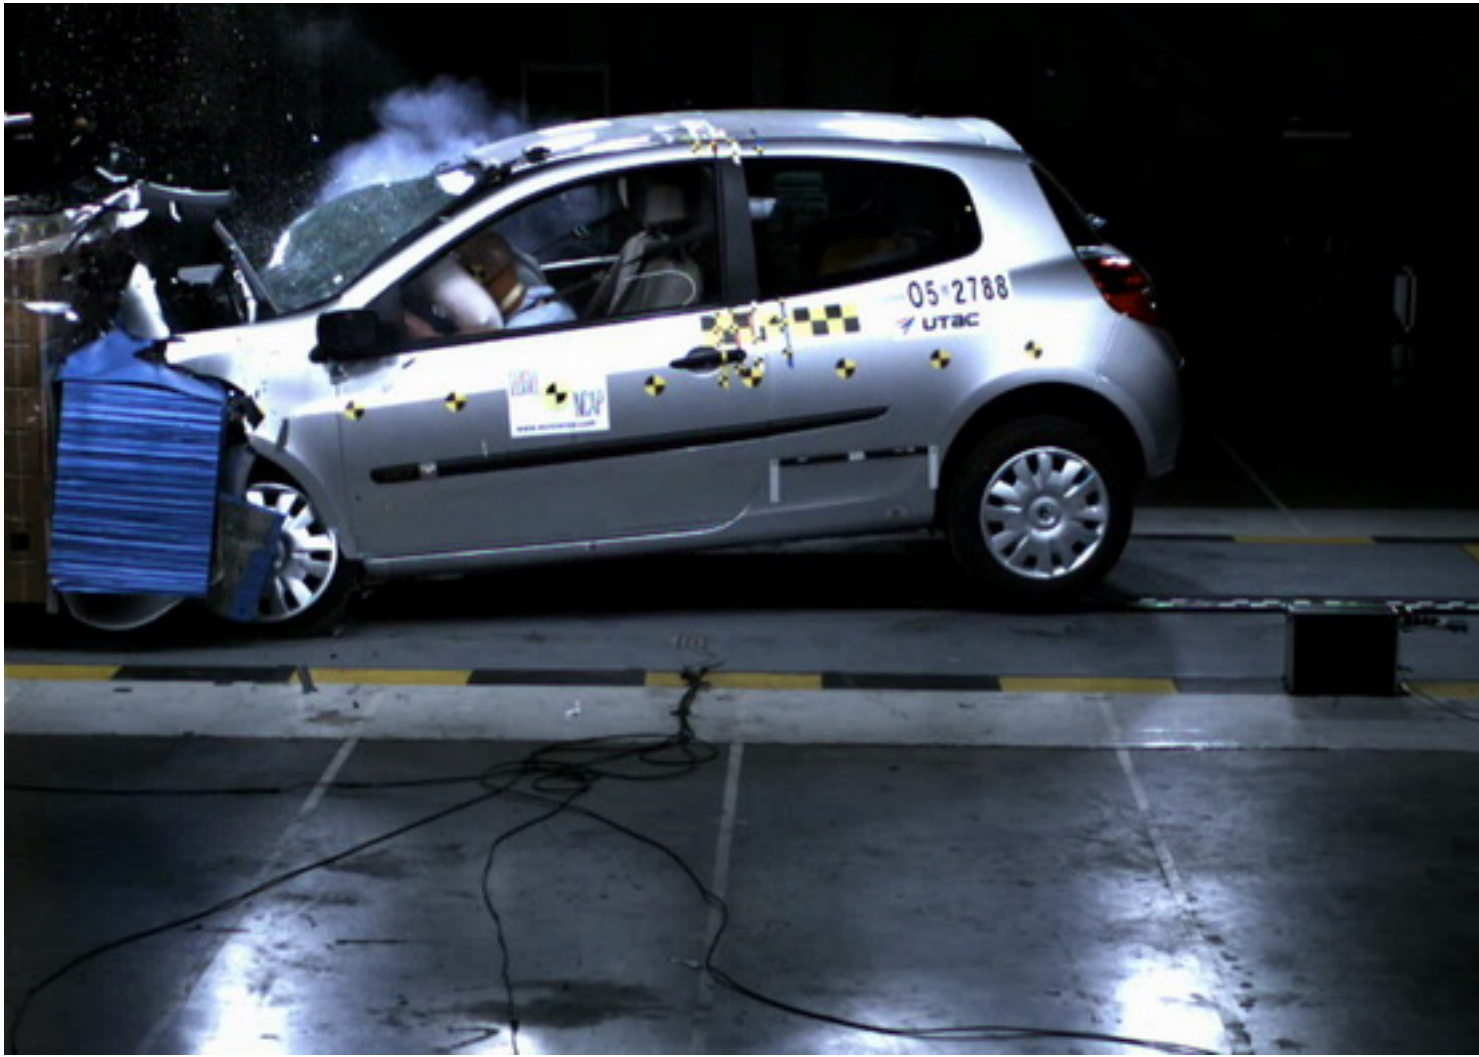
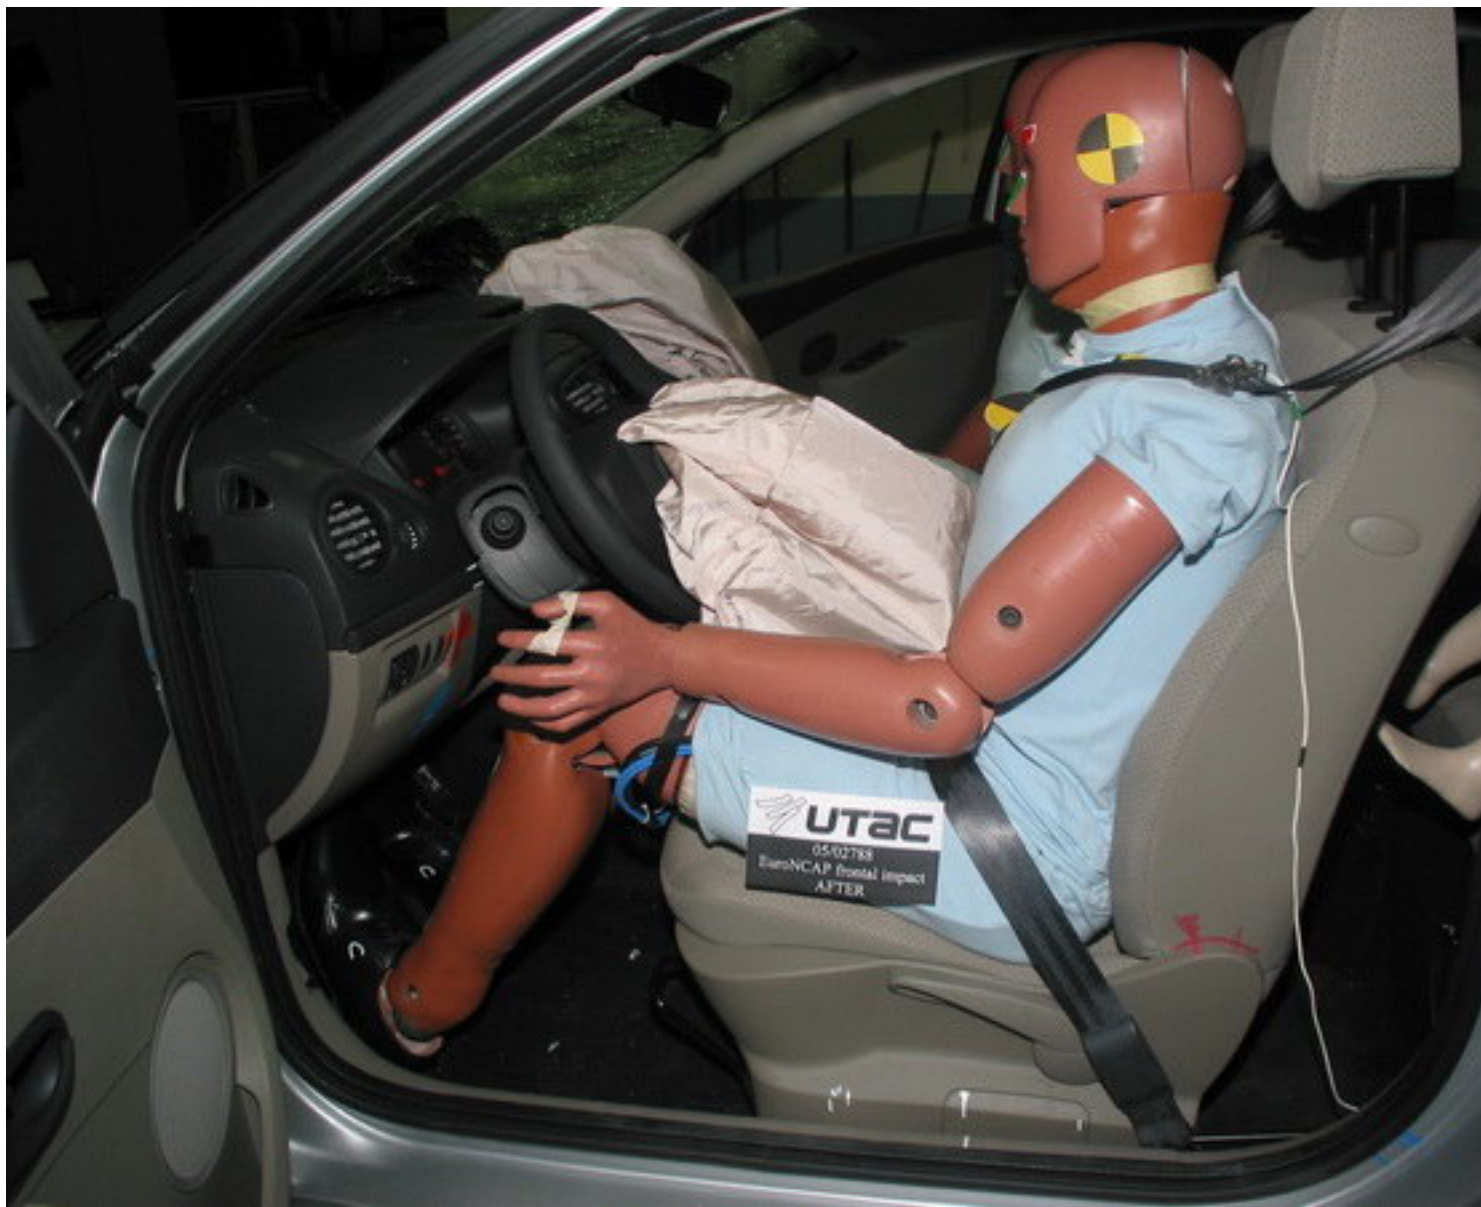
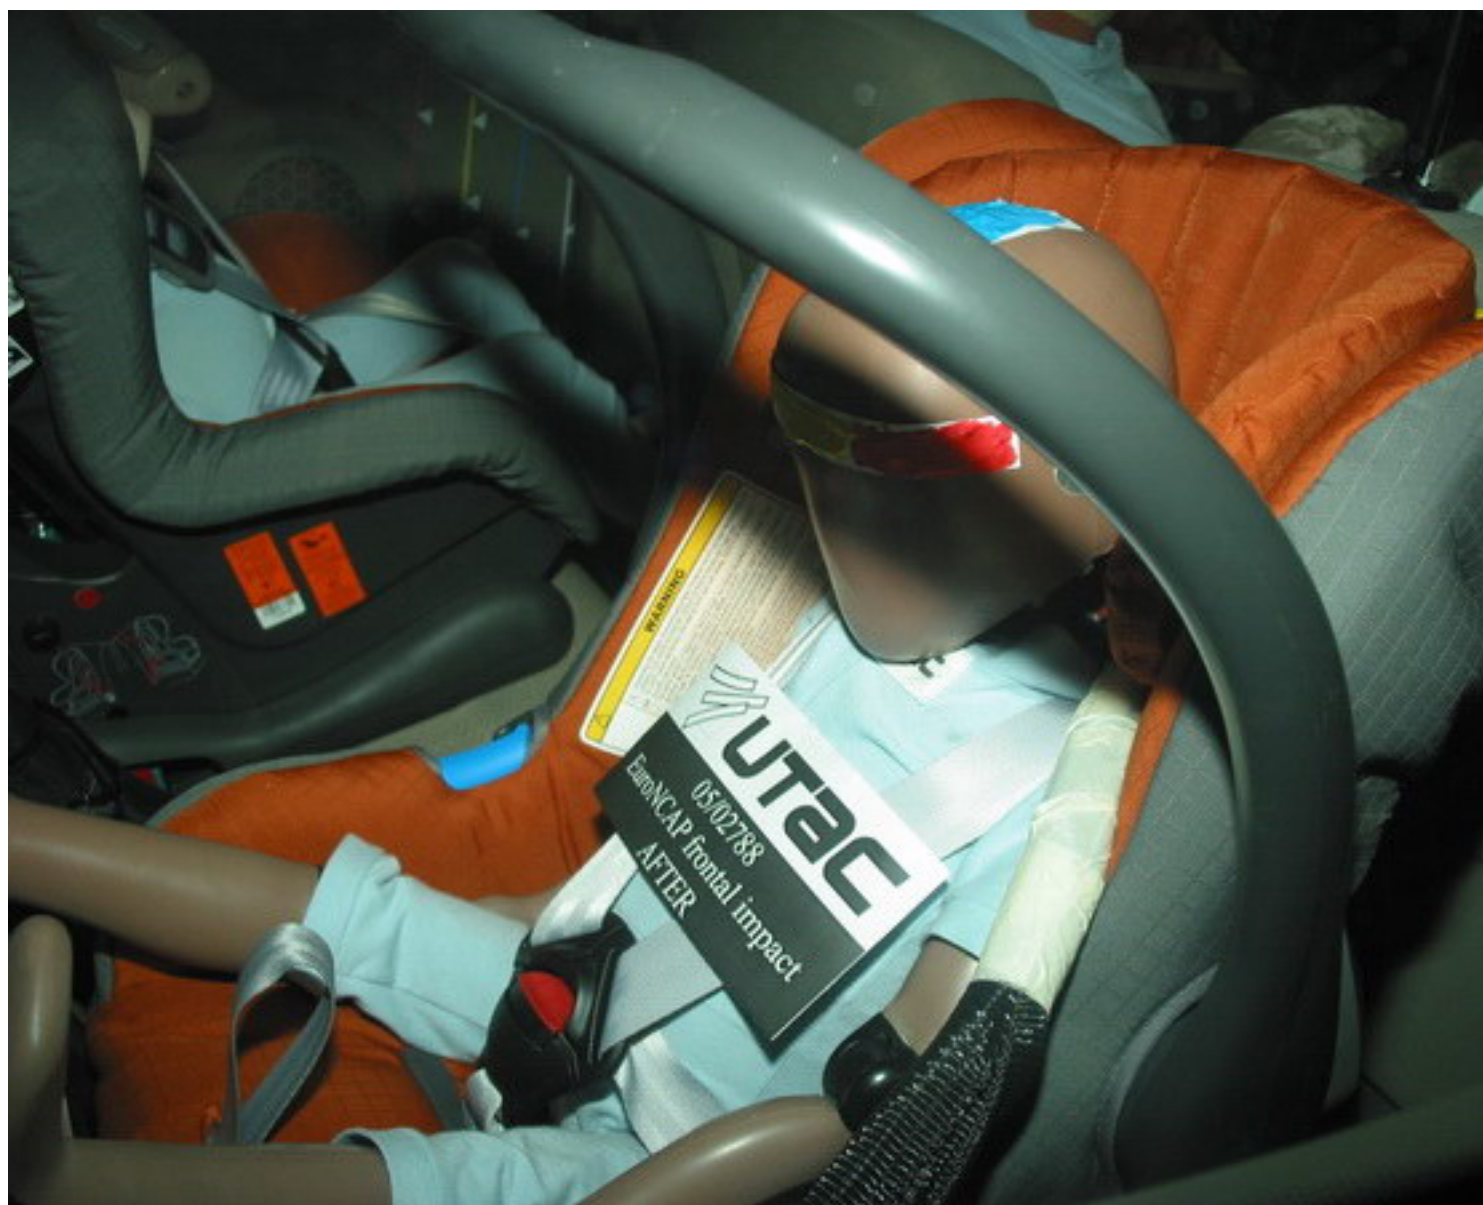
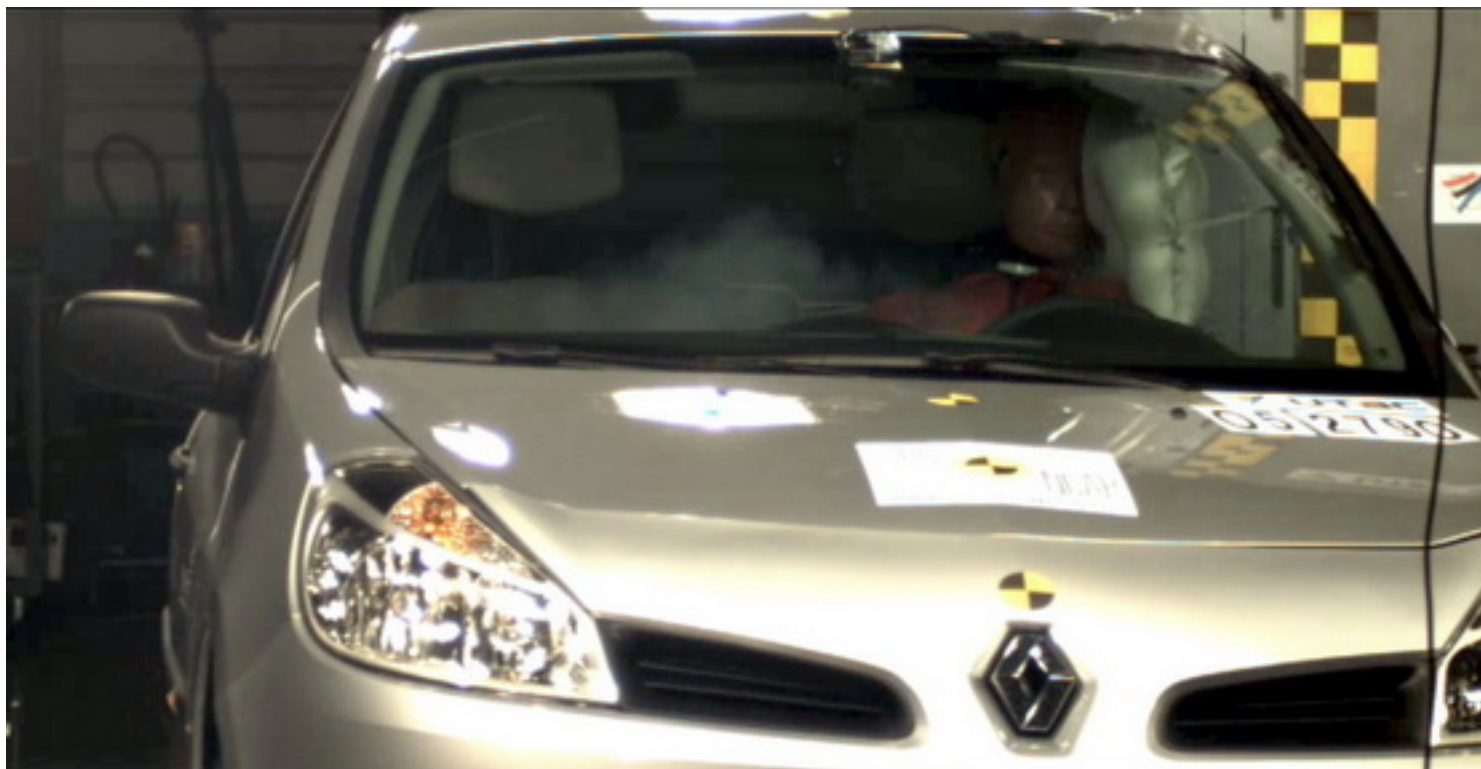
**Фото:**

Кузов автомобиля в результате удара получил минимальную деформацию. Подушки безопасности с двустадийным наполнением, преднатяжители ремней безопасности и ограничители давления отработали свои функции хорошо. Воздействие ударной силы на ноги манекенов, на их грудные клетки оказалось низким. Несмотря на мягкие материалы корпуса рулевой колонки и пластика перчаточного ящика, некоторый риск получения травм коленей присутствовал. Поверхность передней панели в результате удара была деформирована изнутри, соответственно есть риск получения травм ног в этой области.

Впечатляющие результаты показал тест бокового столкновения. Система безопасности данного автомобиля включает в себя наличие боковых подушек безопасности (шторки), которые защищают не только впереди сидящих пассажиров, но и пассажиров находящихся на задних сидениях. Некоторая нагрузка была зафиксирована в области груди манекена из-за этого автомобиль не получил максимальное количество баллов в этом тесте.
