Краш-тест первого кроссовера компании Renault был проведен независимым исследовательским центром EuroNCAP практически сразу после объявления о выходе автомобиля с конвейера предприятия. Koleos стал десятым автомобилем, набравшим максимальное количество баллов в краш-тесте, среди автомобилей компании Renault.

## Колеос

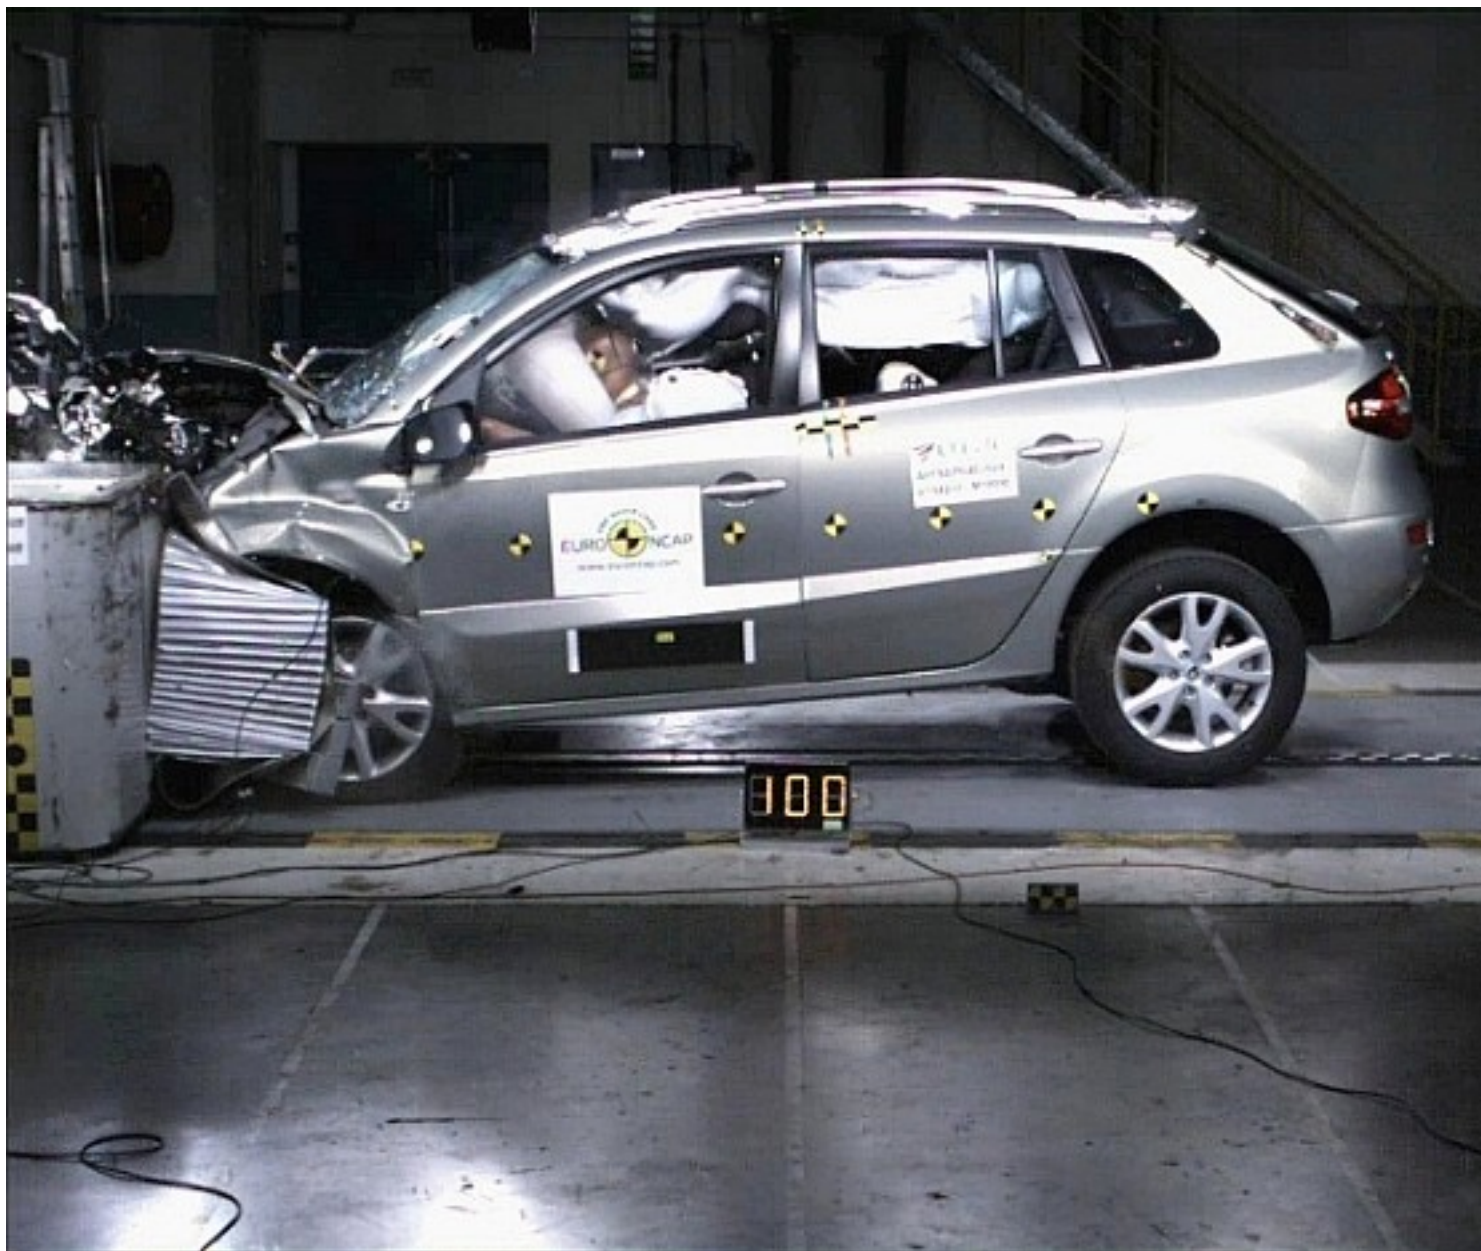
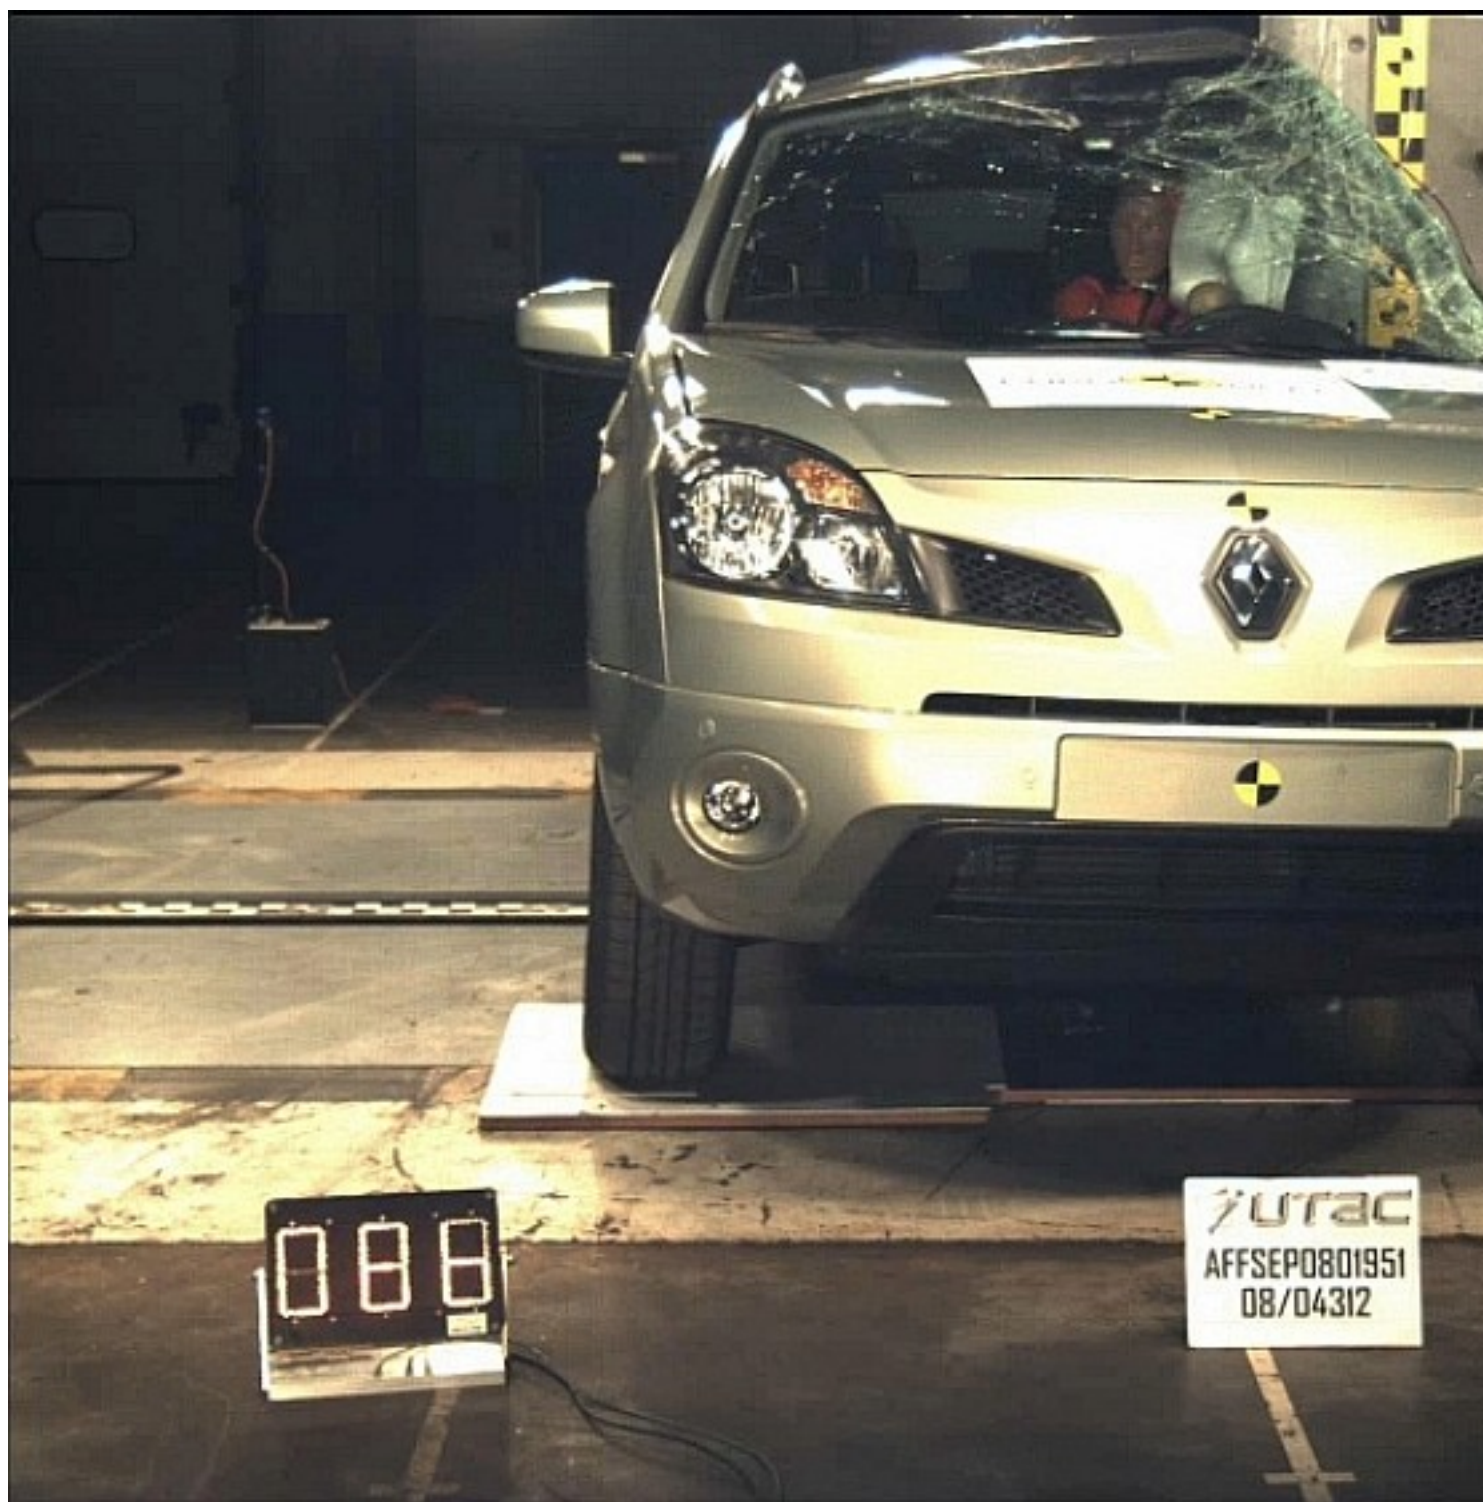
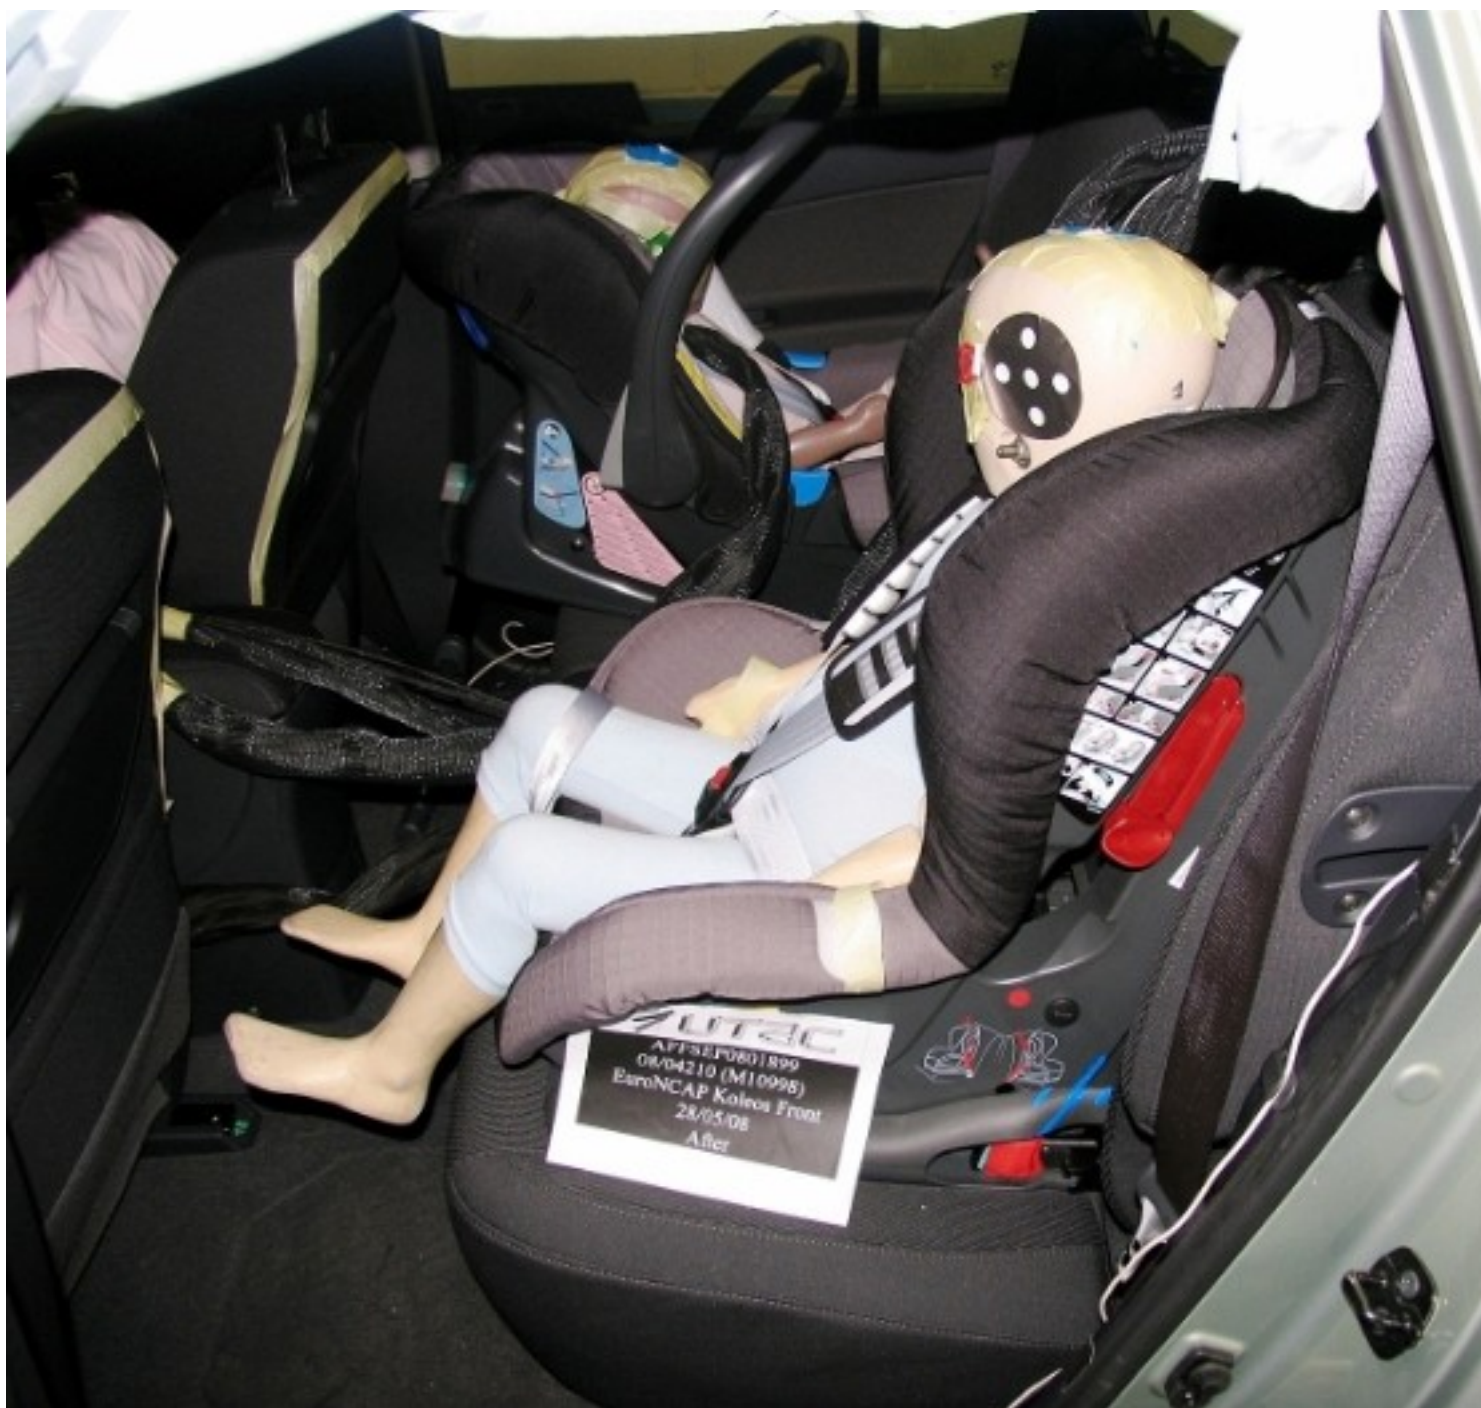
## **Фото:**

Отсеки салона автомобиля предназначенные для ног пассажира и водителя показали стабильность и устойчивость к удару. Рулевая колонка в результате столкновения сместилась, в результате чего возник риск повреждения бедер водителя. Внутренний край крышки перчаточного ящика («бардачка») и край передней панели («торпедо») представляют реальную опасность для бедер пассажира.

Передний край капота показал плохой уровень защиты ног пешеходов. Верхняя часть капота была также оценена как преобладающе плохая в отношении защиты ребенка и головы взрослого человека.
