## Renault Laguna I - краш-тест

Краш-тест первой Лагуны состоялся в далеком 1997 году.

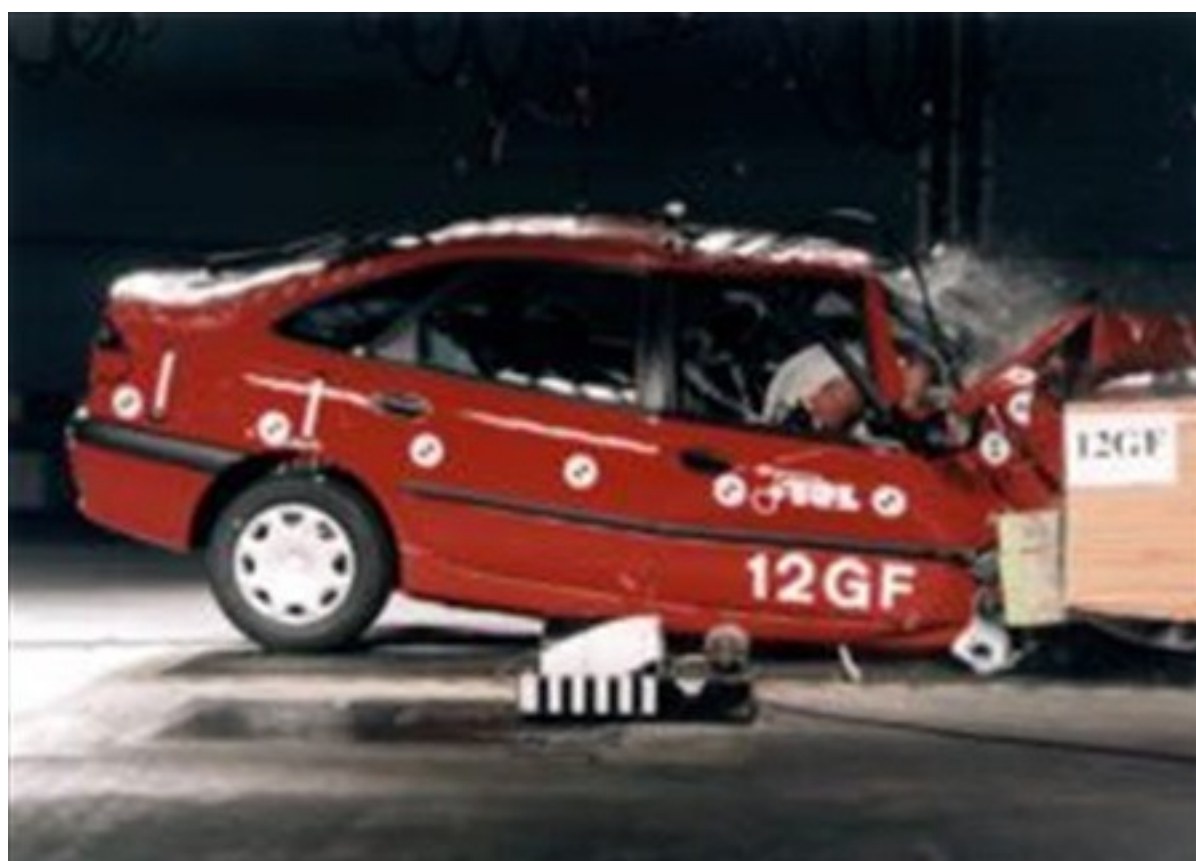
### Фото:

Передняя стойка лобового стекла автомобиля в результате удара была сильно смещена - на 145 мм (5.7 дюймов). Водительская дверь после теста не открылась вручную, для ее открытия необходимо было использовать специальный инструмент. Дверь пассажира открывалась без затруднений. Рулевое колесо, после столкновения сместилось назад на 94 мм (3.7 дюйма) и вниз на 42 мм (1.7 дюйма). Было зафиксировано умеренное воздействие на ноги манекена педалью тормоза, смещенной назад на 200 мм (7.9 дюймов).

В целом на основе инструментального анализа основная защита водителя была оценена как хорошая, но позже была понижена, вследствие нестабильного контакта манекена с подушкой безопасности. Защита шеи произведена хорошо, вместе с ней система ремней безопасности была эффективна при удержании груди водителя от взаимодействия с рулевым колесом. Преднатяжители ремней безопасности сработали эффективно, манекен был подвержен малому риску получения травмы груди, однако если учитывать разные размеры тела человека и посадку ближе или дальше от рулевого колеса, то воздействие передней панели на водителя может быть более опасным.
