Краш-тест Renault Logan (Dacia Logan) в исследовательском центре EuroNCAP.

Марка и модель Dacia (Renault) Logan 1.4

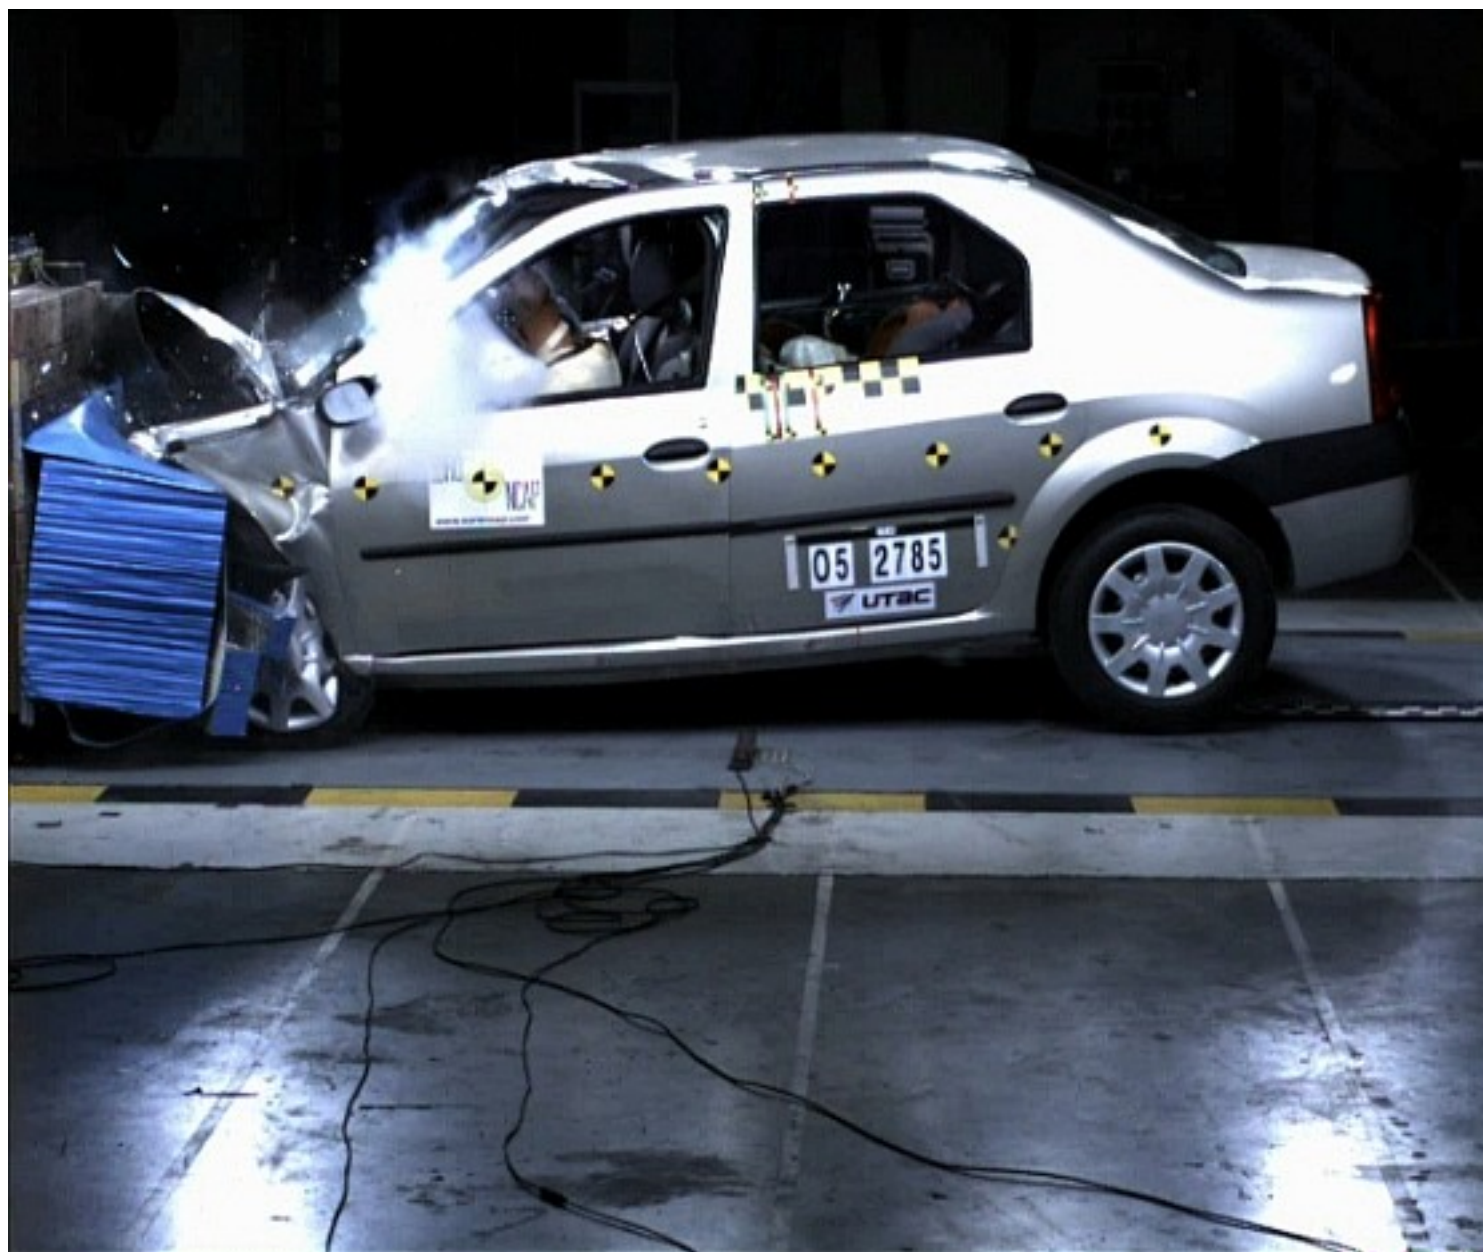
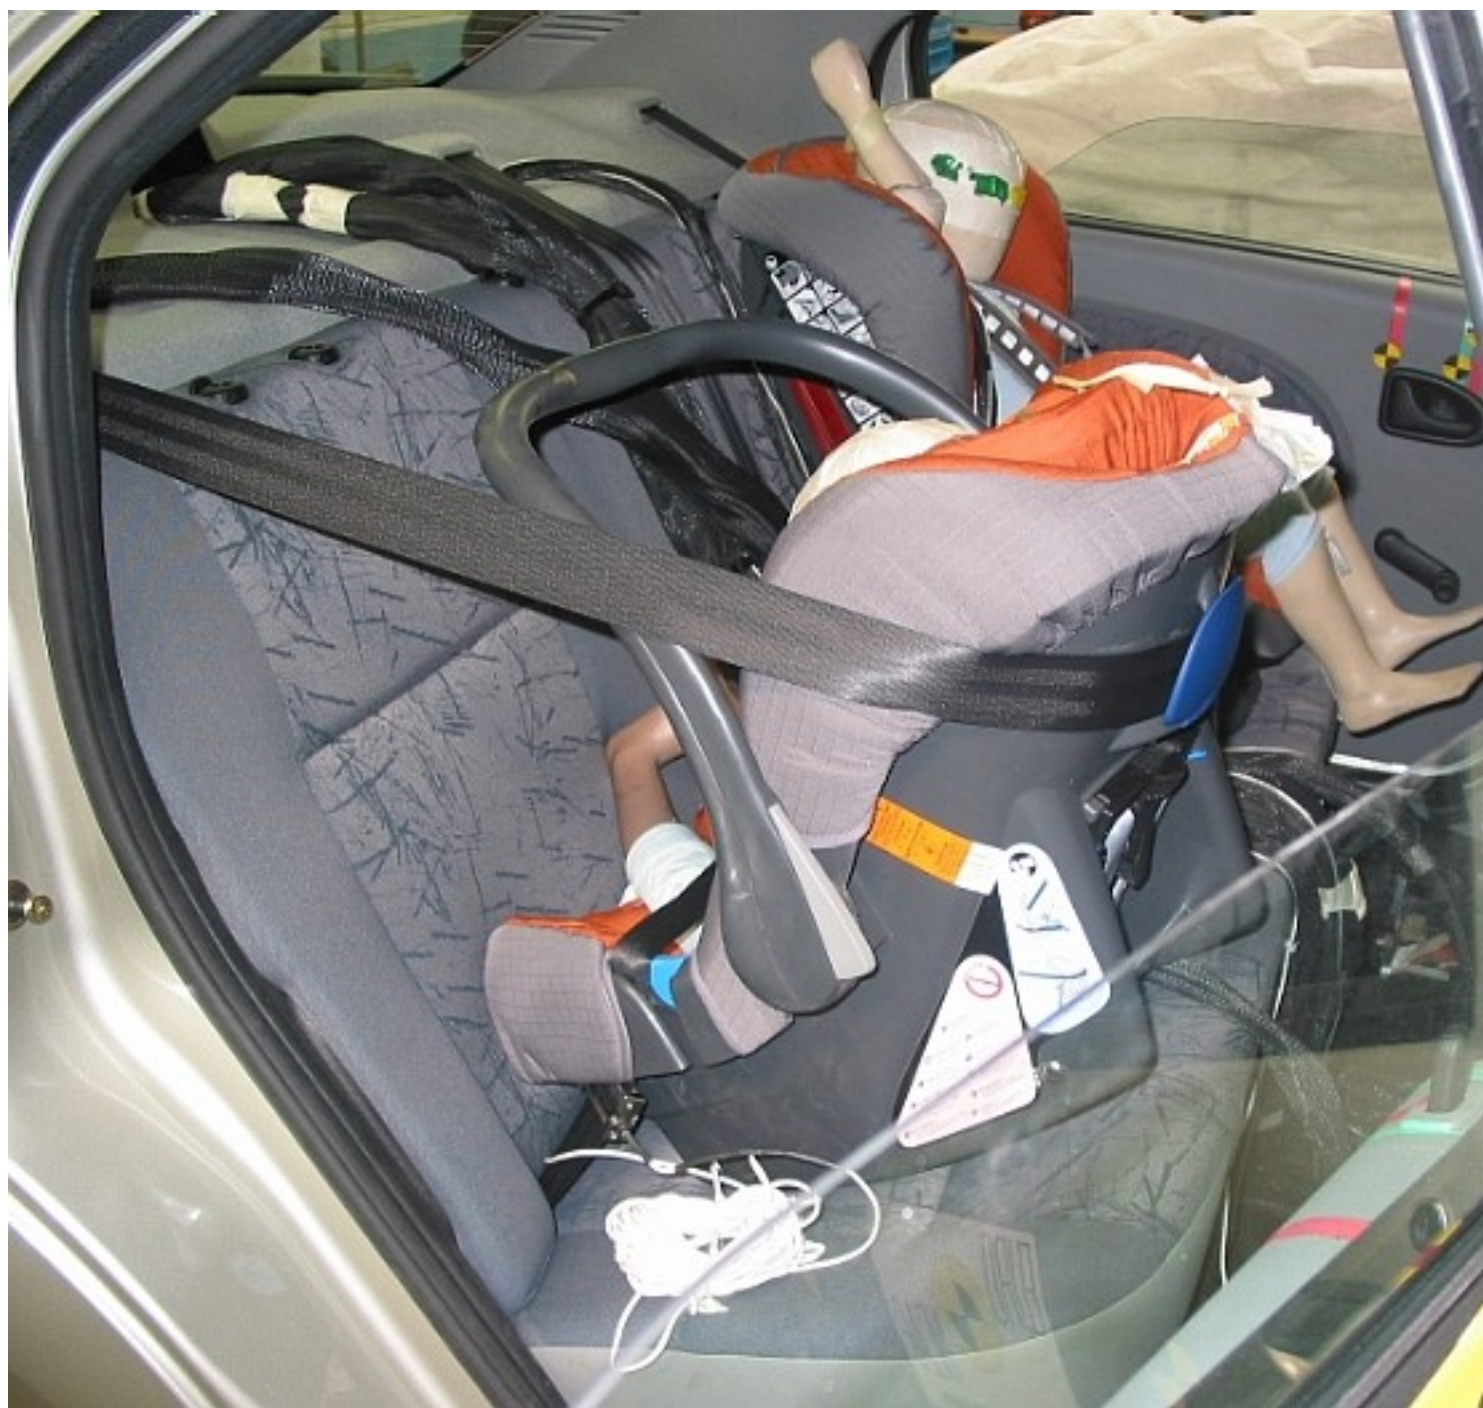
## Фото краш-теста Рено Логан

При срабатывании подушек безопасности, переднее пассажирское и водительское места оказались неплохо защищены, но зафиксировано сильное давление ремней безопасности на области груди манекенов, особенно на переднем пассажирском месте. Часть кузова, расположенная в области ног, деформирована минимально, однако муфта сцепления и педальный узел в результате удара показали плохой уровень защиты ног водителя. Педаль тормоза после удара оказалась заблокированной, что может указывать на вероятность травмирования ступней водителя. Также присутствует риск повреждения коленей от смещения рулевой колонки и ее крепежного кронштейна.

Датчики, расположенные у манекена-водителя, показали, что в момент столкновения было оказано сильное давление на область груди. В то же время тазовая область и область живота манекена были защищены.

Кузов автомобиля Logan оказался достаточно прочным и получил удовлетворительную оценку за защиту взрослых пассажиров – 3 звезды в рейтинге. Детальные исследования манекенов участвующих в краш-тесте показали сильное давление оказываемое ремнями безопасности на грудную клетку пассажира при лобовом столкновении. Также было зафиксировано сильное давление на грудную клетку водителя при боковом столкновении. Анализ безопасности детей показал уровень адекватный установленному на автомобиле оборудованию. Безопасность пешеходов получила оценку «плохо».
