Краш-тест Renault Symbol в присутствии представителя компании Renault отвечающего за безопасность автомобилей. Сравниваются показатели Renault Symbol с показателями Daewoo Nexia!

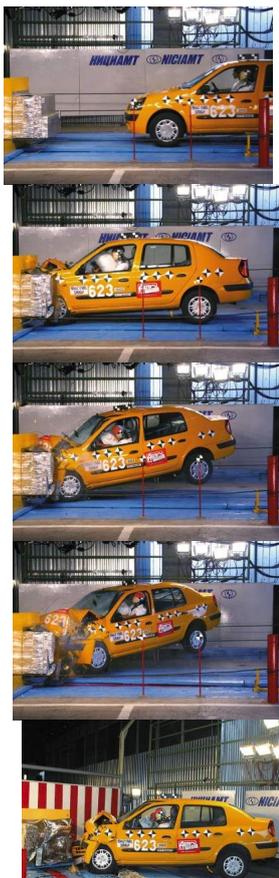
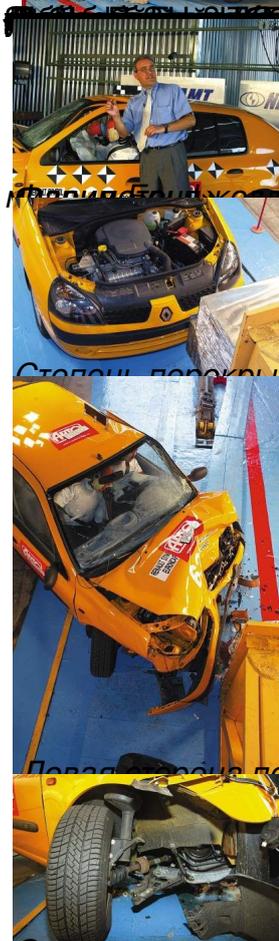
Инженер завода доволен: «Посмотрите, передняя панель сместилась на считанные

сантиметры. Степень повреждения по условиям краш-тестов EuroNCAP составляет 40%

Повреждение передка смята, но кузов не потерял структурной целостности

Колеса вывернуло правое колесо — палец шаровой опоры вырвало из поворотного

видео, видна не только жесткая конструкция кузова, но и удар был не опасным —

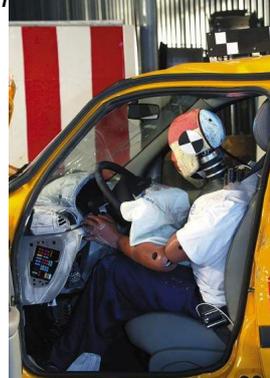
«Душка» четко сработала удар — и немедленно сдулась, чтобы не мешать эвакуации

Голова водителя сместилась всего на 80—100 мм назад и на 30 мм вверх,

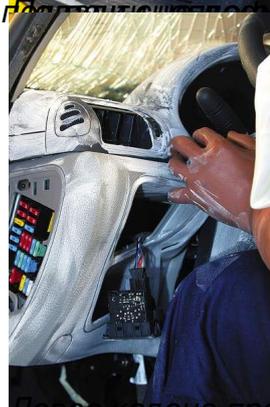
Плечо водителя давило мягкий пластик, встретив минимум сопротивления
