Краш-тест Renault Twingo второй версии прошел для России незаметно. Это не удивительно, ведь автомобиль на наш рынок официально не поставляется. Однако спрос на него в нашей стране хоть и не большой, но присутствует, поэтому мы решили, что справедливо будет рассказать о безопасности самого маленького автомобиля из модельного ряда Renault.

Краш-тест Renault Twingo II был проведен в 2007 году. Это год выхода модели на рынок. Кстати, автомобиль уже не принадлежит к классу «Супер-микро», теперь это полноценный 3-дверный хэтчбек несмотря на свои все еще небольшие размеры.

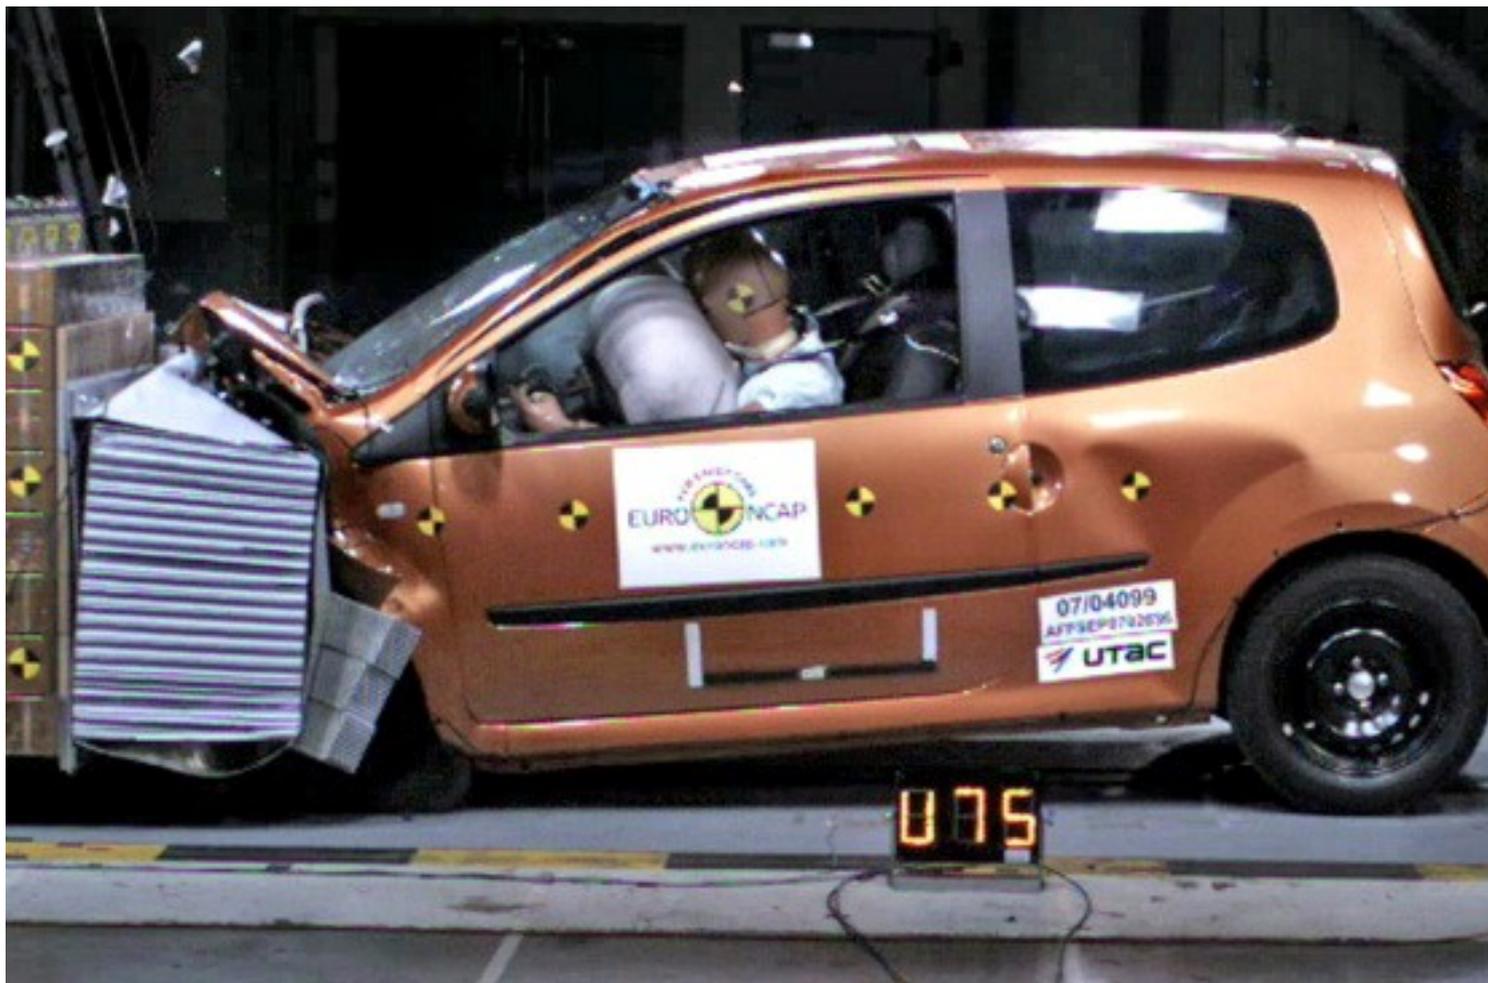
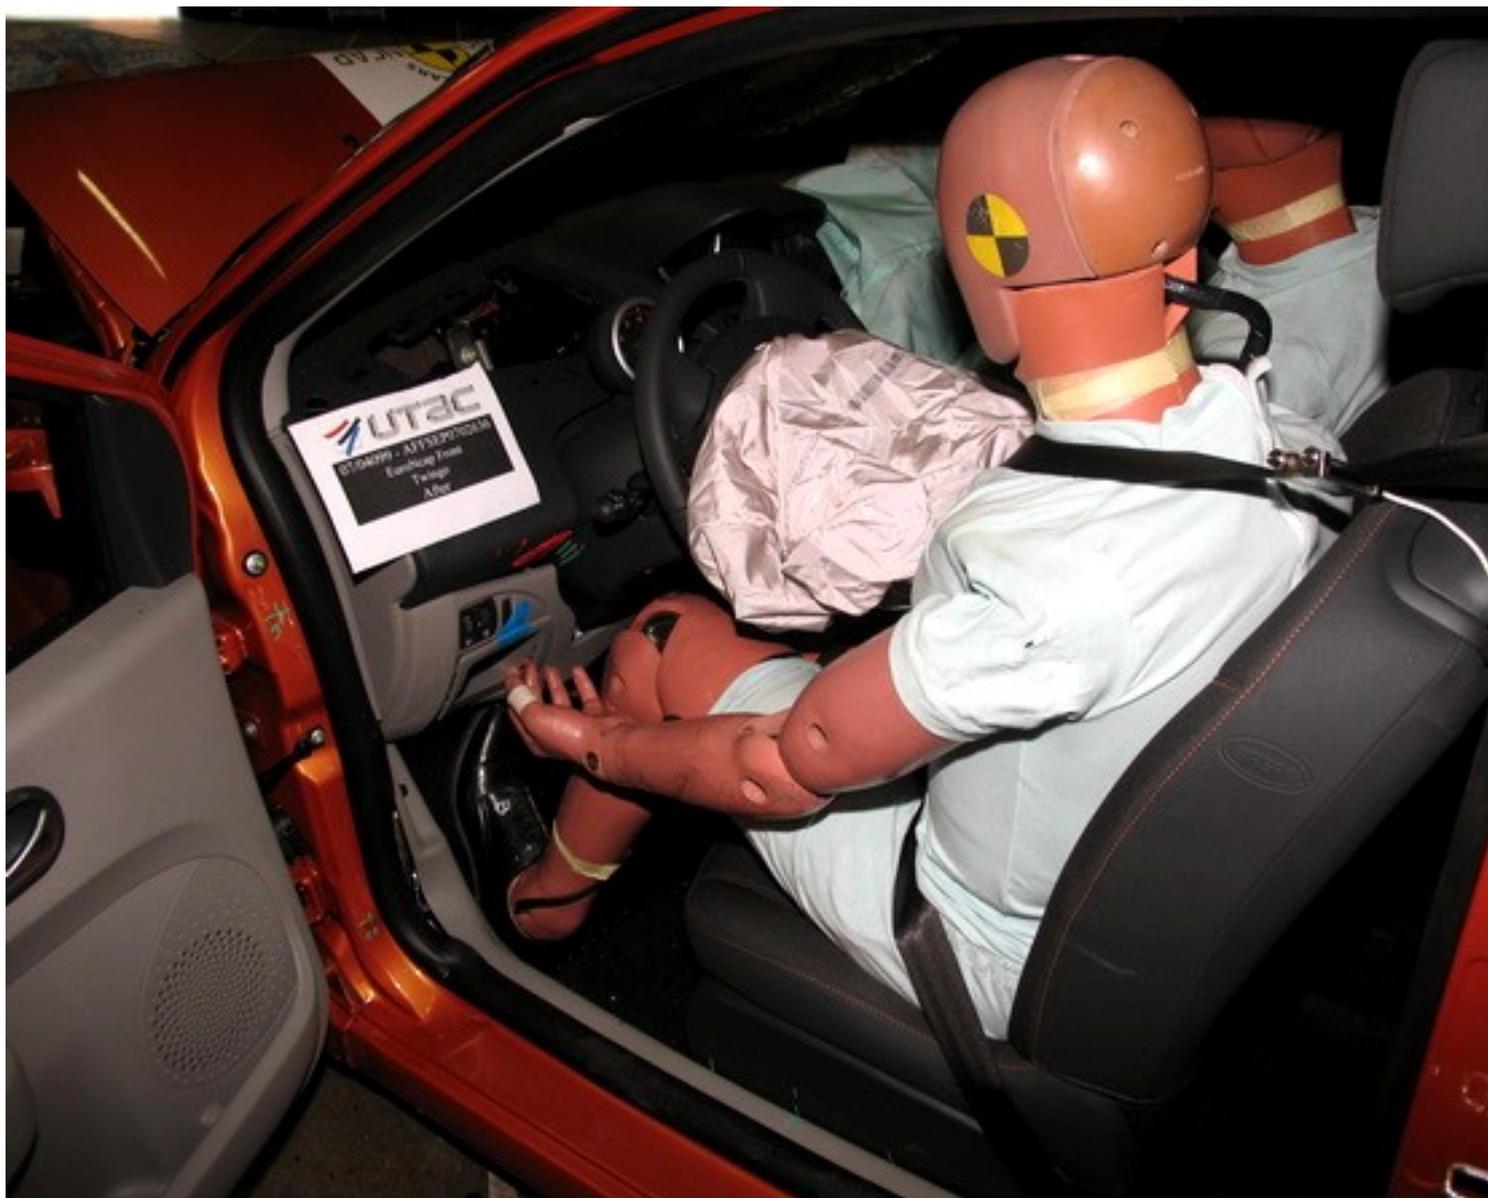
Фото:

Фронтальный (лобовой) удар – скорость 64 км/час, удар о деформируемый барьер, перекрывающий 40% ширины автомобиля со стороны водителя.

Салон автомобиля остался устойчивым к удару. Некоторые структуры приборной панели оказали потенциальную опасность травмирования коленей и бедер водителя, а также ног переднего пассажира.
