На краш-тест EuroNCAP автомобиль, копия которого по сегодняшний день верой и правдой служит президенту Франции, попал в 2002 году, официальный же выпуск модели начался в 2001-м.

Renault VelSatis, 2.2DCi, LHD

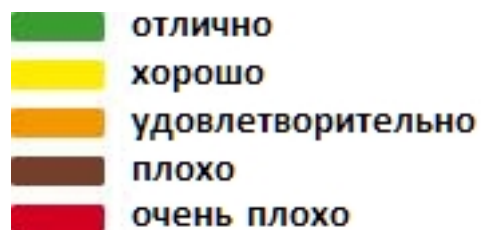
Лобовой удар

водитель

пассажир

Боковой удар

Подушки безопасности передних пассажиров обладают функцией двустадийного наполнения, что значительно увеличивает защиту пассажиров даже в самых серьезных авариях. В систему безопасности также входит функция определения физиологической комплекции водителя (рост, вес и другие параметры), что позволяет исключить травмирующее воздействие подушки безопасности на ребенка в момент ее наполнения (при условиях, когда ребенок в кресле находится на переднем сидении). Подушки отработали свои функции хорошо и вместе с ударопрочным кузовом автомобиля показали хорошие результаты для столкновений такого типа.

Конструкторы автомобиля предусмотрели смещение рулевой колонки автомобиля в момент удара, что по идее должно было увеличить безопасное пространство для водителя. Тем самым защищая колени и верхние части ног водителя. Однако исследователи EuroNCAP сделали вывод, что в результате удара, смещение рулевой колонки поставило под угрозу левое колено водителя, за что автомобиль потерял один

балл. Ступни ног водителя испытали незначительное воздействие ударной волны, хорошо отработала дополнительная обивка салона.

Внушительной оказалась система безопасности при боковых столкновениях. Она включает в себя боковые подушки защищающие область груди водителя, а также шторки, охватывающие при срабатывании, передние и задние сидения, защищая всех пассажиров.
